# SCR脱硝系统氨管道堵塞原因分析及对策

**摘要:**某600MW机组脱硝系统在运行中发生锅炉侧脱硝系统供氨流量下降、供氨压力下降、脱硝出口氮氧化物含量上升的异常现象,主要原因是采用碳钢管做为供氨管道,导致铁的氧化物杂质堵塞了供氨系统阀门门芯,而冬季过低的环境温度影响了氨气流量是杂质在门芯等位置积存的诱因,通过更换氨管道材质并对供氨管道加强保温解决了异常现象,保证了脱硝的正常运行。

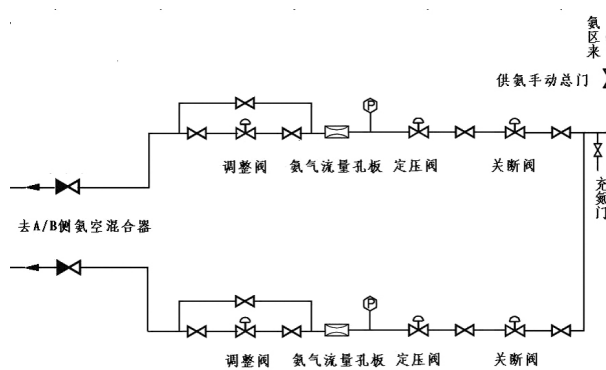
图2 锅炉SCR区供氨系统阀门布置图

在冬季，锅炉脱硝SCR系统发生了多起管道阀门堵塞异常，主要表现为供氨压力从正常的 $85\text{kPa}$ 降至 $20\text{kPa}$ 以下，经采取有关措施后，系统恢复正常。主要的处理过程为：1）就地手动开关活动供氨关断阀门；2）发现阀芯有黑色粉末异物，活动阀门失效，检修更换定压阀；3）未解体管道及阀门，提高氨区供氨压力，强制吹扫；4）发现阀芯及管道内壁有一定量的黑灰色粉末，拆除阀门疏通阀芯，用压缩空气进行管道吹扫。

经现场检查，自立式调压阀阀芯及后面管道中均发现粉末状杂物，从异常处理过程可以看出，供氨管道中有杂物，氨气流速降低，杂质堵塞供氨系统的节流处（调节阀、定压阀阀芯等处），导致供氨不畅，SCR区供氨压力下降。因此查清楚杂质来源是解决该问题的关键。

(2) 对SCR区供氨阀门门芯进行疏通及清理，部分阀门更换新阀门；

(3) 对SCR区主要管道、阀门采取加棉被等临时保温的措施，同时对SCR区域平台加装了临时挡风墙加强了保温；并计划利用检修机会对SCR区管道增加蒸气伴热系统；

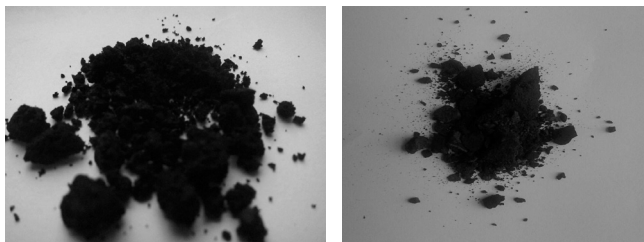
图3 从供氨管道和阀门中取出的杂质

从供氨管道和阀门中取出的杂质见图3。取出杂质的颜色有黑色和土黄色两种，除杂质的干湿度有不同之外，外观基本一致，为粉末或结块形状，结块可碾碎，均有明显的臭味及氨气刺激味。

a: 黑色粘湿杂质

b: 土黄色较干杂质

将现场提取的杂质样品送至相关电科院进行成分分析，结果如下表。从上述样品氧化物含量的分析结果看，杂质中的主要氧化物为 $\text{Fe}_2\text{O}_3$ 。

该公司的氨存储区、蒸发区和SCR区内的主要管道设计、施工均是采用碳钢管。本次管道堵塞杂物样品的化验结果也表明，碳钢氨管道和氨发生腐蚀形成铁的氧化物的可能性较大，同时结合某些氨泄漏事故分析结论，考虑到碳钢的耐腐蚀性不强，为防止碳钢管道因酸腐蚀尤其是焊口等高应力部位因腐蚀而发生泄漏，该公司决定利用年终机组小修的机会对氨管道进行更换。

(1) 向环保局申请退出脱硝系统，对整个氨管道采取分段对空压缩空气吹扫，彻底清除管道内杂质及异物；

(4) 利用年底机组检修机会，更换了从氨罐第一道法兰至SCR区氨气空气混合器之间所有的液氨、气氨

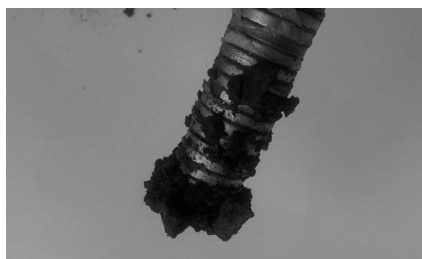
图4 杂质磁性试验

在电厂化验室通过磁铁试验，发现该杂质能够被磁铁吸附（见图4），表明其中含有铁或铁的氧化物；由于该电厂不具备化验条件，具体成分需送至电科院进行分析。

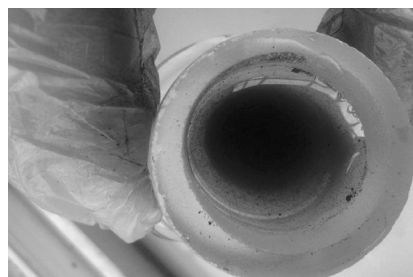
图5 杂质溶性试验

在该电厂化验室中，取少量杂质放入水中，搅拌均匀后杂质在水中沉淀，并明显分层（见图5），说明该杂质不溶于水。
